## Lo scavo

## La domus 'B'

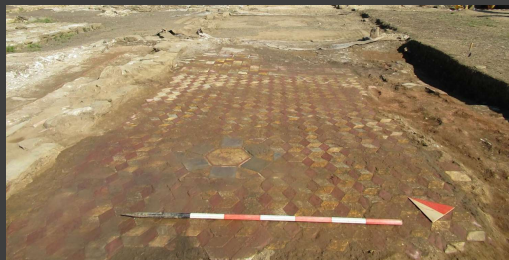
Sul portico si affacciavano due sale da pranzo (*triclinium*): quella a sud è pavimentata in mattonelle in calcare con motivo a cubi prospettici bordato da una serie di cornici a colori alternati.

L'opus sectile del triclinio.  
The opus sectile of the triclinium.

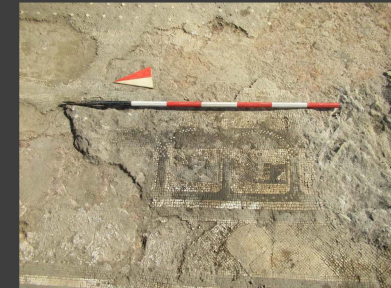
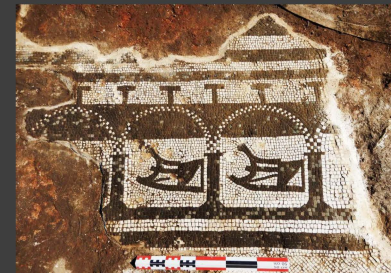
Alla fine del corridoio di ingresso si trova una cornice a mosaico che rappresenta un edificio ad arcate entro le quali si vedono delle navi. Questa cornice rappresenta dei "navalia", cioè degli arsenali per la costruzione o la riparazione di navi. Si tratta di un tema già noto in età repubblicana, in cui entro gli stalli dei navalia si osservano le prue rostrate di navi da guerra. Le navi di Porta Marina sono rappresentate di profilo, con pochi dettagli; tuttavia la linea della carena è indicata con una certa cura. Nella parte inferiore del dritto di prua si trova un elemento che prolunga la chiglia, simile a un rostro ma piegato verso l'alto: questo elemento converge con la ruota di prua in modo da formare un tagliamare, cioè una struttura che serve a fendere l'acqua e a dare stabilità alla nave, utilizzata in navi da carico di grandi dimensioni.

In alto il mosaico dei navalia durante lo scavo, in basso dopo il restauro.

*Above, the navalia mosaic during the excavation below after restoration.*

L'intervento di restauro sul mosaico dei navalia, sul corridoio di ingresso e sulla stanza di ricevimento del padrone di casa ha previsto, dopo l'iniziale pulizia meccanica delle superfici, il consolidamento e la riadesione delle tessere collassate, la pulitura della superficie restaurata e la messa in opera di un cordolo di contenimento con malta. Su tutta la superficie del mosaico sono poi state stese opportune sostanze consolidanti e protettive.

*The restoration work on the navalia mosaic, on the entrance corridor and on the the host's reception room involved, following the initial mechanical cleaning of the surfaces, the consolidation and reattachment of collapsed tesserae, cleaning of the restored surface, and the installation of a containment edging using mortar. Across the entire surface of the mosaic, suitable consolidating and protective substances were then applied.*

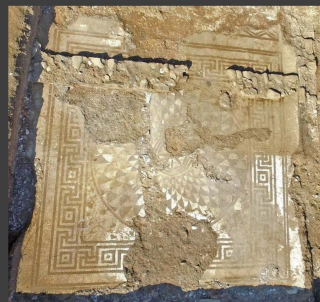
Il tablinum durante lo scavo.  
*The tablinum during the excavation.*

Sul lato ovest la stanza di ricevimento del padrone di casa (*tablinum*) presenta un ricco mosaico pavimentale con decorazione centrale circondata da un motivo a squame bordato da una cornice rossa e nera; negli angoli si trovano tralci di vite.

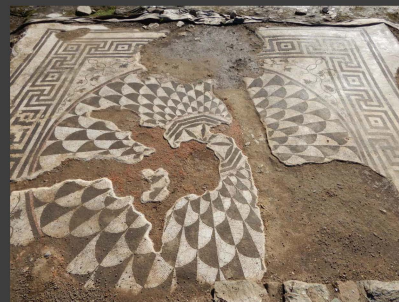
Il tablinum dopo il restauro.  
*The tablinum after restoration.*
